## IV - Description de l'état actuel

La maison de [REDACTED] est constituée de trois parties:

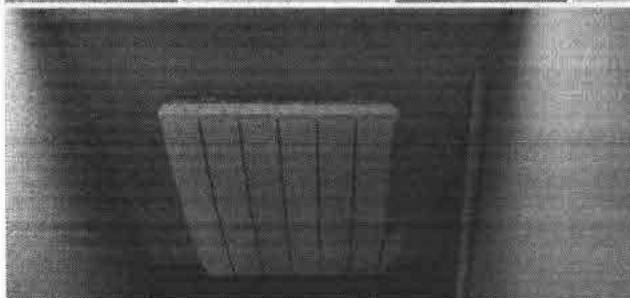
N°	Émetteur 2	Type	Générateur radiatif		Nature	Acier	
Alimentation	Electrique	Ratio surfacique et temporel	67%	Régulateur	Thermostat intégré	Lié à	Indépendant

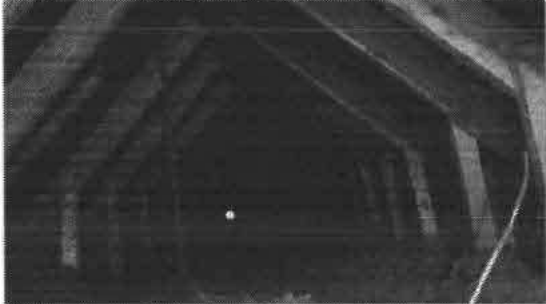
Nom:	Plancher des combles bâti d'origine zone isolée	Etat général
Localisation et Description :	Plancher des combles bâti d'origine- Zone avec isolation laine minérale	Mauvais
Etat isolant	Mauvais	Justification
		Visuel

Composition		Épaisseur	$\lambda$	R
		cm	W/m/K	m <sup>2</sup> .K/W
Isolant	Laine minérale soufflée	10	0,045	2,22
Isolant	Laine minérale origine	20	0,06	3,33
Finition	Plaque de plâtre	1,3	0,3	0,04
Résistance (Re+Ri)				0,2
Coefficient b		Combles		0,90
Résistance thermique totale				6,44 m <sup>2</sup> .K/W
Uparois (Coefficient de transfert thermique)				0,16 W/m <sup>2</sup> .K

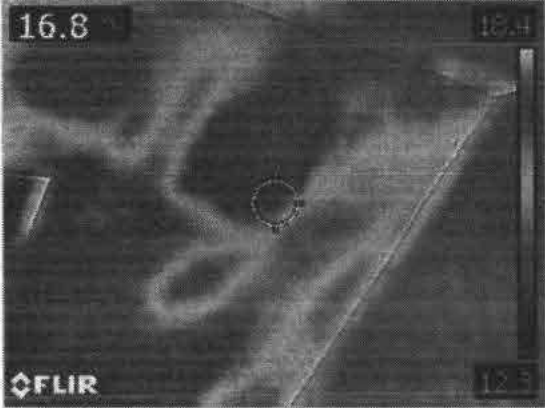
Nom:	Rampant bâti d'origine		Etat général
Localisation et Description :	Rampant du bâti d'origine - Isolation laine minérale origine		Mauvais
Etat isolant	Mauvais	Justification	Visuel

Surface intérieure	77 m <sup>2</sup>	
		Épaisseur	λ	R
		cm	W/m/K	m <sup>2</sup> .K/W
Finition	Toiture - Tuile	1	1,5	0,01
Isolant	Laine minérale dégradée	20	0,08	2,50
Finition	Plaque de plâtre	1,3	0,3	0,04
		Résistance (Re+Ri)		0,14
		Résistance thermique totale		2,69 m <sup>2</sup> .K/W
		Uparois (Coefficient de transfert thermique)		0,37 W/m <sup>2</sup> .K

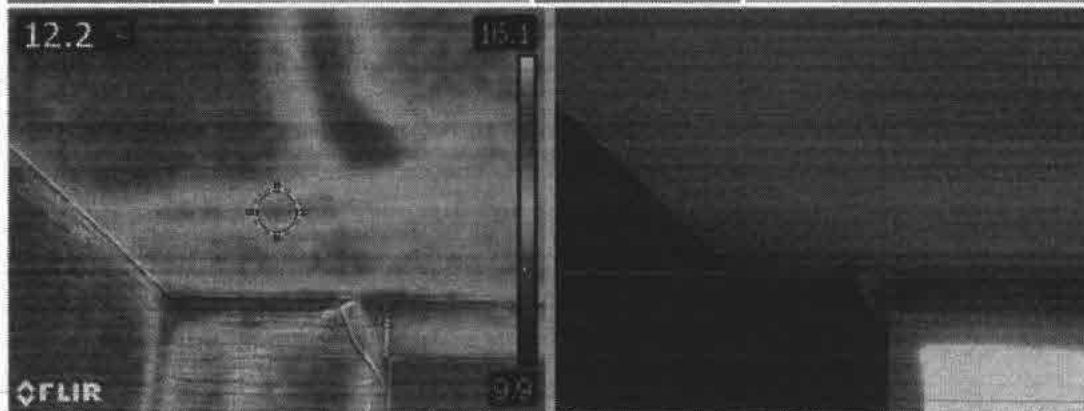
Nom:	Plancher des combles extension	Etat général
Localisation et Description :	Plancher des combles extension (sur toit-terrasse non accessible) - Isolation laine minérale	Mauvais
Etat isolant	Mauvais	Justification
		Hypothèse

Surface intérieure		20 m <sup>2</sup>	
Épaisseur		λ	R
Composition		cm	W/m/K
Isolant	Laine minérale très ancienne (0,08)	20	0,08
Finition	Plaque de plâtre	1,3	0,3
Résistance (Re+Ri)		0,2	
Résistance thermique totale		2,74 m <sup>2</sup> .K/W	
Uparois (Coefficient de transfert thermique)		0,36 W/m <sup>2</sup> .K

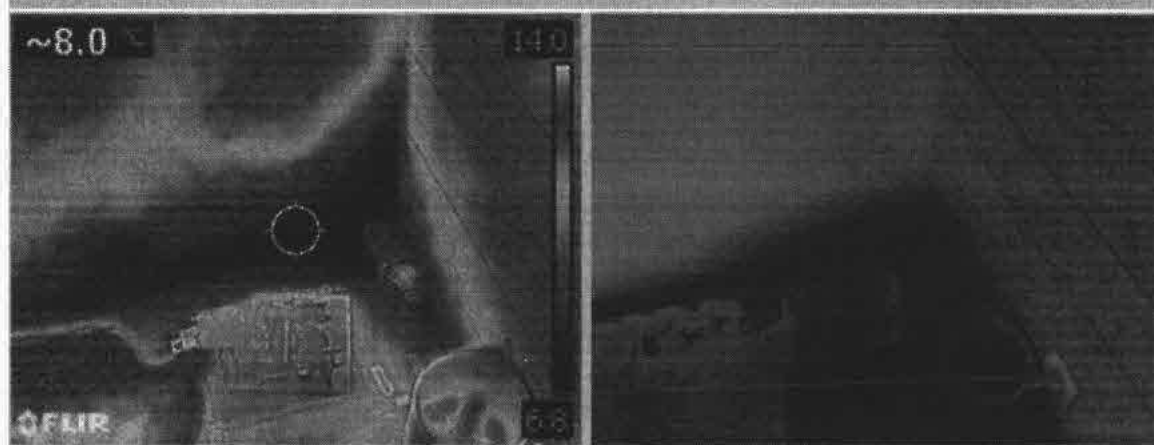
**Mauvaise étanchéité plancher intermédiaire zone cuisine**

Depuis la chambre au dessus de la cuisine l'ensemble du linéaire entre les murs et le plancher intermédiaire présente des infiltrations d'air.
